**Afzettingen op glas, die niet of moeilijk te verwijderen zijn.**

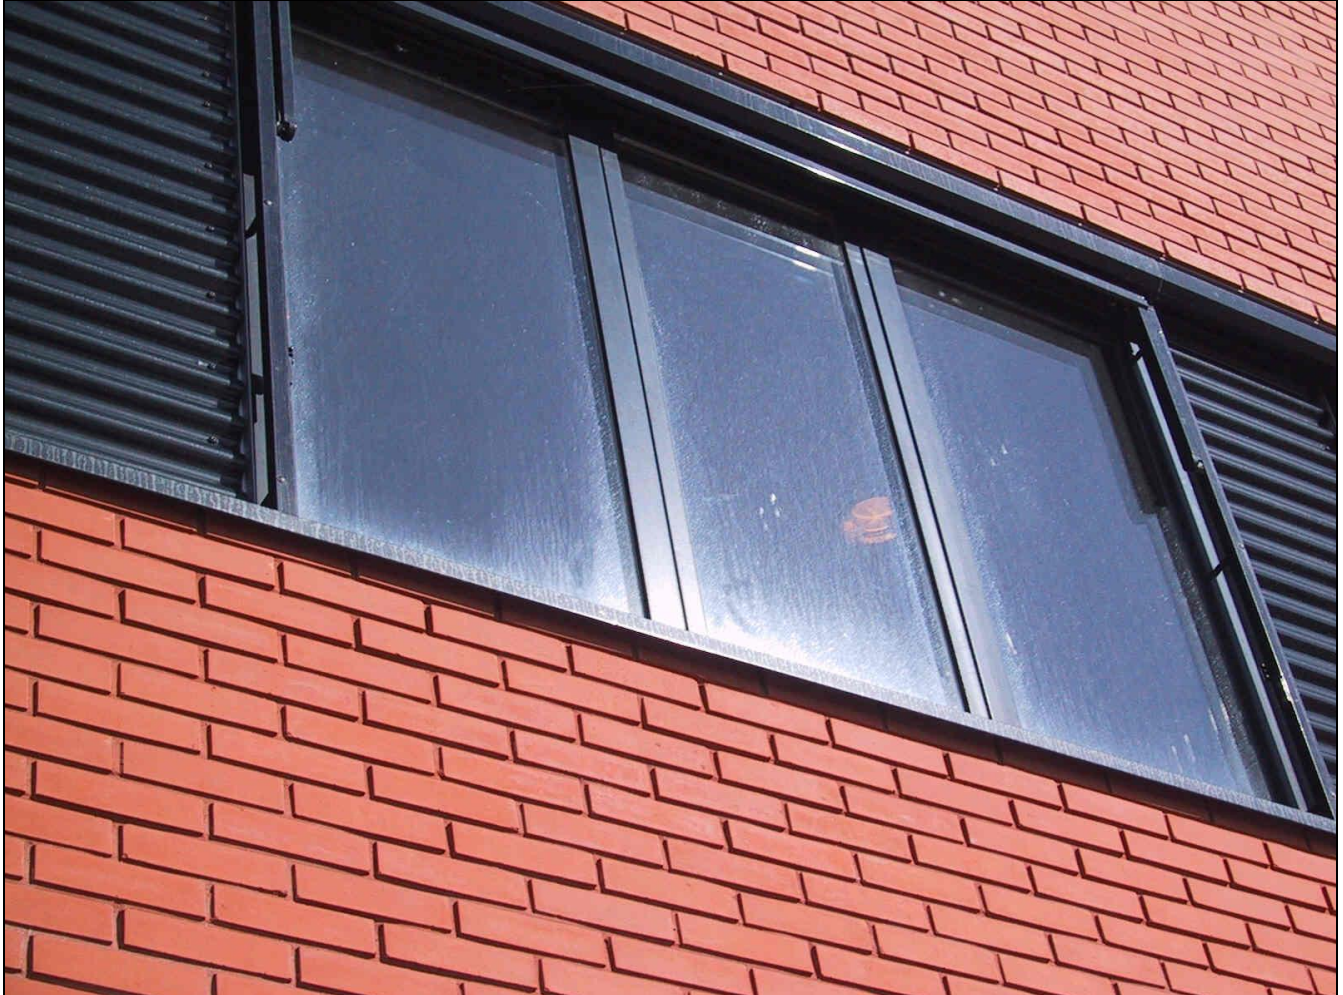
- De verontreinigingen komen voor op de westgevel.
- Er is "druppel" vorming en verticale streepvorming te zien op het glas, lopend van bovenaf, komend uit het metselwerk.
- Boven de raamdorpels zijn "druppels" op het glas zichtbaar als gevolg van spatwater op die raamdorpel.
- Er is een relatie met de opleverdatum en de constatering van de eerste afzettingen op het glas.

Algemeen beeld van de hierboven genoemde afzettingen op glas.

Er is hoogst waarschijnlijk sprake van het voorkomen van kalk op het glas uit de metsel en voegmortel (of zelfs van stoffen uit de lucht) die dit fenomeen hebben veroorzaakt. Kalk is een product dat zich op glas steeds vaster gaat inbranden door de zon, nadat het geruime tijd op het glas heeft gezeten en zich heeft gevormd tot een kalkcarbonaat.

Het tijdsverschil tussen de opleveringsdatum en de datum dat het verschijnsel is opgemerkt geeft aan dat er waarschijnlijk vooral sprake is van etsen door kalk, doordat niet tijdig en/of regelmatig de ramen zijn gelapt. Hoogst waarschijnlijk is het glas weer zuiver te maken door er met zuren aan te werken. Deze zuren kunnen bij onoordeelkundig gebruik schade geven aan het glas en andere materialen die daarmee in aanraking kunnen komen, waarvoor uw attentie.

De werkzaamheden om de smetten op het glas te verwijderen zijn erg specialistisch en daarom adviseren wij u verder contact op te nemen met bedrijven die ervaring hebben met de expertise en reiniging van silicaten in glas. Deze reiniging kan fysisch (het werken met fijne polijstapparatuur en een polijststof) en chemisch (d.m.v. het werken met Fluorwaterstof) gebeuren.

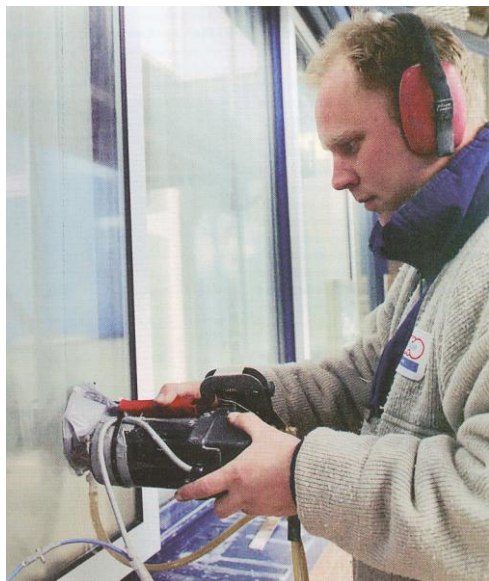
**Polijsten van het glas.**

De volgende methode is polijsten met water, waaraan puimsteenpoeder of ceriumoxide is toegevoegd. Dit gebeurt machinaal met een polijstschijf. De polijstschijf mag niet drooglopen. Dan kunnen inbrandingen ontstaan, die niet meer te verwijderen zijn. De werkvolgorde bij polijsten is:

1. vet en vuil verwijderen;
2. bepalen waar afzettingen voorkomen;
3. polijsten van de plekken die in 2. zijn bepaald; zorg voor voldoende koeling van de polijstschijf;
4. reinigen van de ruit;
5. controleren van de resultaten;
6. eventueel herhalen van de behandeling.

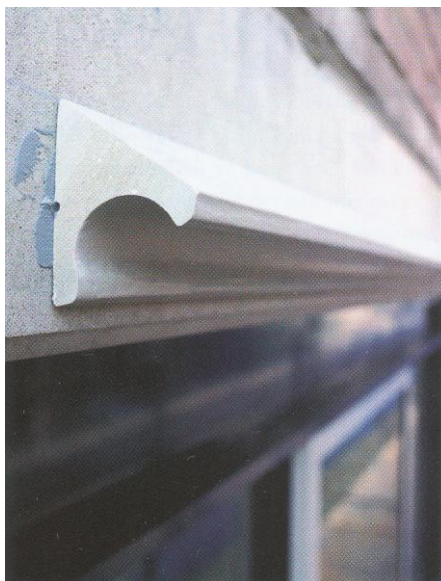
**Voorbeeld van een druiprofiel.**

Voor het tegengaan of eventueel ter voorkoming, van dit verschijnsel na eventueel glasherstel, kunnen er diverse oplossingen bedacht worden, zowel bouwkundig (zoals het weggeleiden van het water uit de muur, impregneren van de gevel), als door het geven van oppervlakte behandelingen (met polymeren aan het glas.)

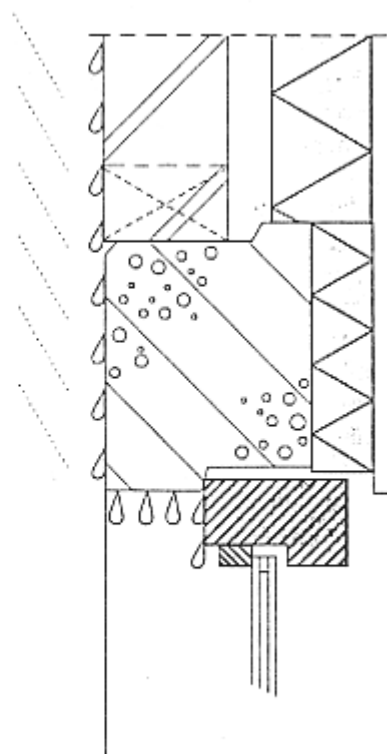
Figuur 4  
Geveldetailering die kans op glasschade vergroot.
