## Uitslag op baksteenmetselwerk

#### ENCI B.V.

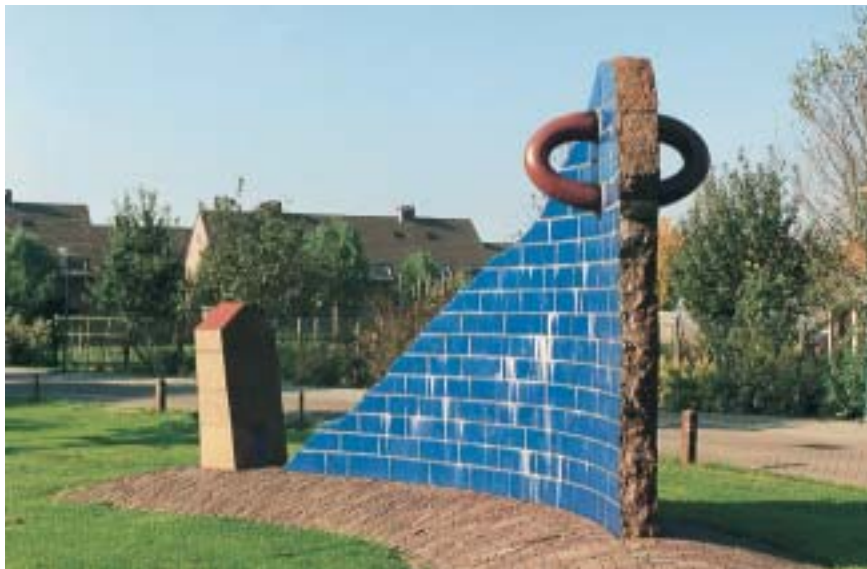
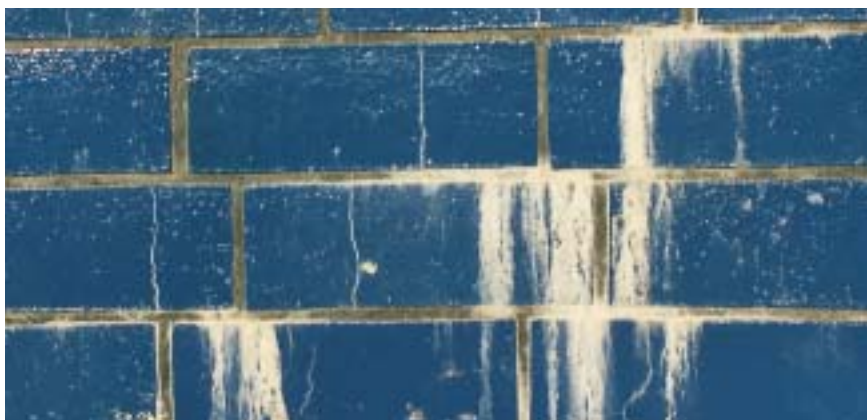
Of er sprake is van zichtbare, witte kalkuitslag is afhankelijk van de plaats waar het calciumcarbonaat wordt gevormd. Als de carbonatatie plaatsheeft onder het oppervlak, in de (uitdrogende) poriën, is er geen sprake van zichtbare kalkuitslag. Als de vrije kalk door vochttransport het oppervlak van het metselwerk kan bereiken, dan vindt de carbonatatie plaats op het oppervlak en is er wel zichtbare kalkuitslag.

Kalkuitslag, de meest voorkomende vorm van uitslag, is te herkennen aan het feit dat de uitslag is afgezet op de voegen en van daaruit uitloopt over het oppervlak van het metselwerk. Deze vorm van uitslag laat zich met de vingernagel niet verwijderen. (Zie kader kalkuitslag)

Kalkuitslag

Kalkuitslag is veel hardnekkiger. Het op het oppervlak gevormde calciumcarbonaat is slecht oplosbaar in water. De uitslag heeft een goede hechting op het metselwerk. Met borstelen is het niet of nauwelijks te verwijderen. Als uiterste middel wordt de uitslag soms met zuur behandeld. Vaak is hierbij het middel erger dan de kwaal.

Geadviseerd wordt dit door ervaren deskundigen te laten uitvoeren. Het zuur hoeft alleen op het oppervlak van het metselwerk de uitslag te verwijderen. Voorkomen moet worden dat het zuur in het metselwerk dringt en daar de mortel tussen de stenen aantast. Daarom moet het metselwerk voor de behandeling met zuur, eerst worden verzadigd met water. Onmiddellijk na de behandeling met zuur wordt het metselwerk grondig afgespoeld. Het is verstandig eerst een proef uit te voeren op een onopvallend gedeelte van het metselwerk. Gezien de milieubelasting mag men het zuur dat bij deze behandeling wordt gebruikt, niet zomaar in de bodem laten lopen. Let erop dat bij intensief reinigen van het metselwerk schade kan ontstaan aan het voegwerk.

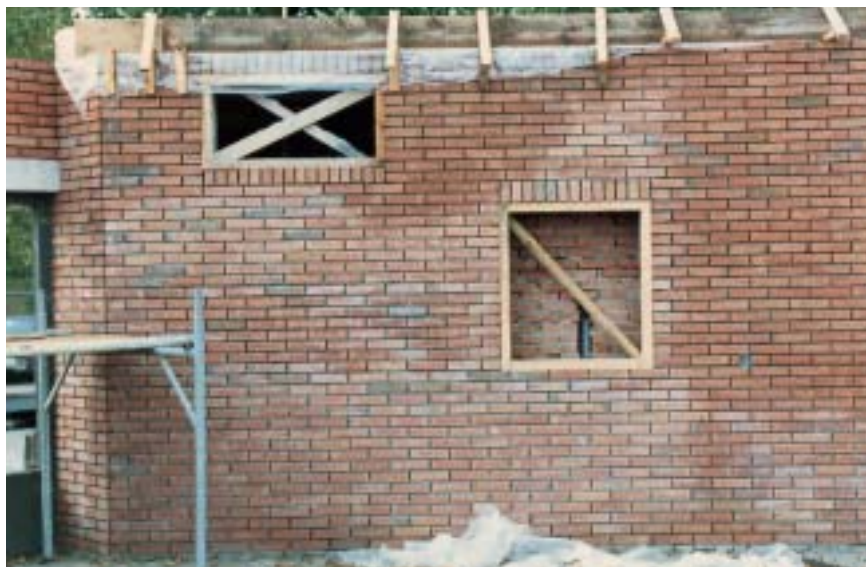
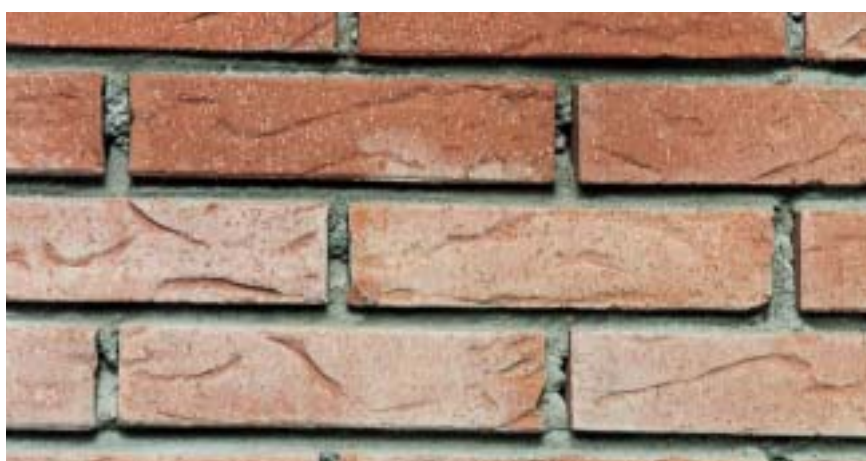
Als de uitslag wordt veroorzaakt door stoffen uit de bakstenen gaat het om sulfaatuitslag, ook wel zoutuitslag genaamd. In de bakstenen komen sulfaatverbindingen voor die afkomstig zijn uit de zwavelhoudende klei of uit zwavelhoudende brandstof voor het stoken van de baksteenoven.

Sulfaatuitslag ontstaat als het metselwerk als gevolg van hevige regenval is verzadigd met water, en vervolgens langzaam droogt. Deze uitslag verdwijnt door afspoeling na enige maanden tot jaren afhankelijk van de intensiteit. Tijdens deze periode kan de uitslag verschillende keren verschijnen en weer verdwijnen. Sulfaatuitslag is te herkennen aan het feit dat de uitslag zich

hoofdzakelijk op de stenen bevindt, en niet of nauwelijks over de voegen uitloopt. Ook laat deze vorm van uitslag zich nog enigszins met de vingernagel verwijderen.

*Sulfaatuitslag*

Sulfaatuitslag laat zich nog het gemakkelijkst verwijderen. In eerste instantie kan men met perslucht of door te borstelen de uitslag zoveel mogelijk verwijderen. In verband met roestvorming van achterblijvende staaldeeltjes moet men hierbij geen staalborstel gebruiken. De resterende uitslag kan eventueel met (warm) water of hoge druk worden verwijderd. Aangezien het metselwerk daarbij opnieuw wordt natgemaakt, kan weer uitslag ontstaan. Zo nodig moet de behandeling worden herhaald.
