Support gevelstenen

HAARSCHEURTJES IN BAKSTENEN

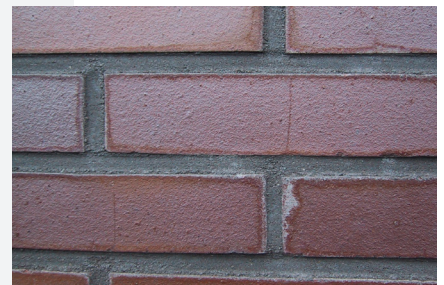
Foto 1: Voorbeeld van haarscheurtjes
